ОРГАНИЗАЦИЯ СОТРУДНИЧЕСТВА ЖЕЛЕЗНЫХ ДОРОГ (ОСЖД)

P 737

**МЕТОДЫ ОБНАРУЖЕНИЯ И АНАЛИЗ ДЕФЕКТОВ
РЕЛЬСОВ, СВАРНЫХ СТЫКОВ И ЭЛЕМЕНТОВ
СТРЕЛОЧНЫХ ПЕРЕВОДОВ С ПОМОЩЬЮ
3D ДЕФЕКТОГРАММ**

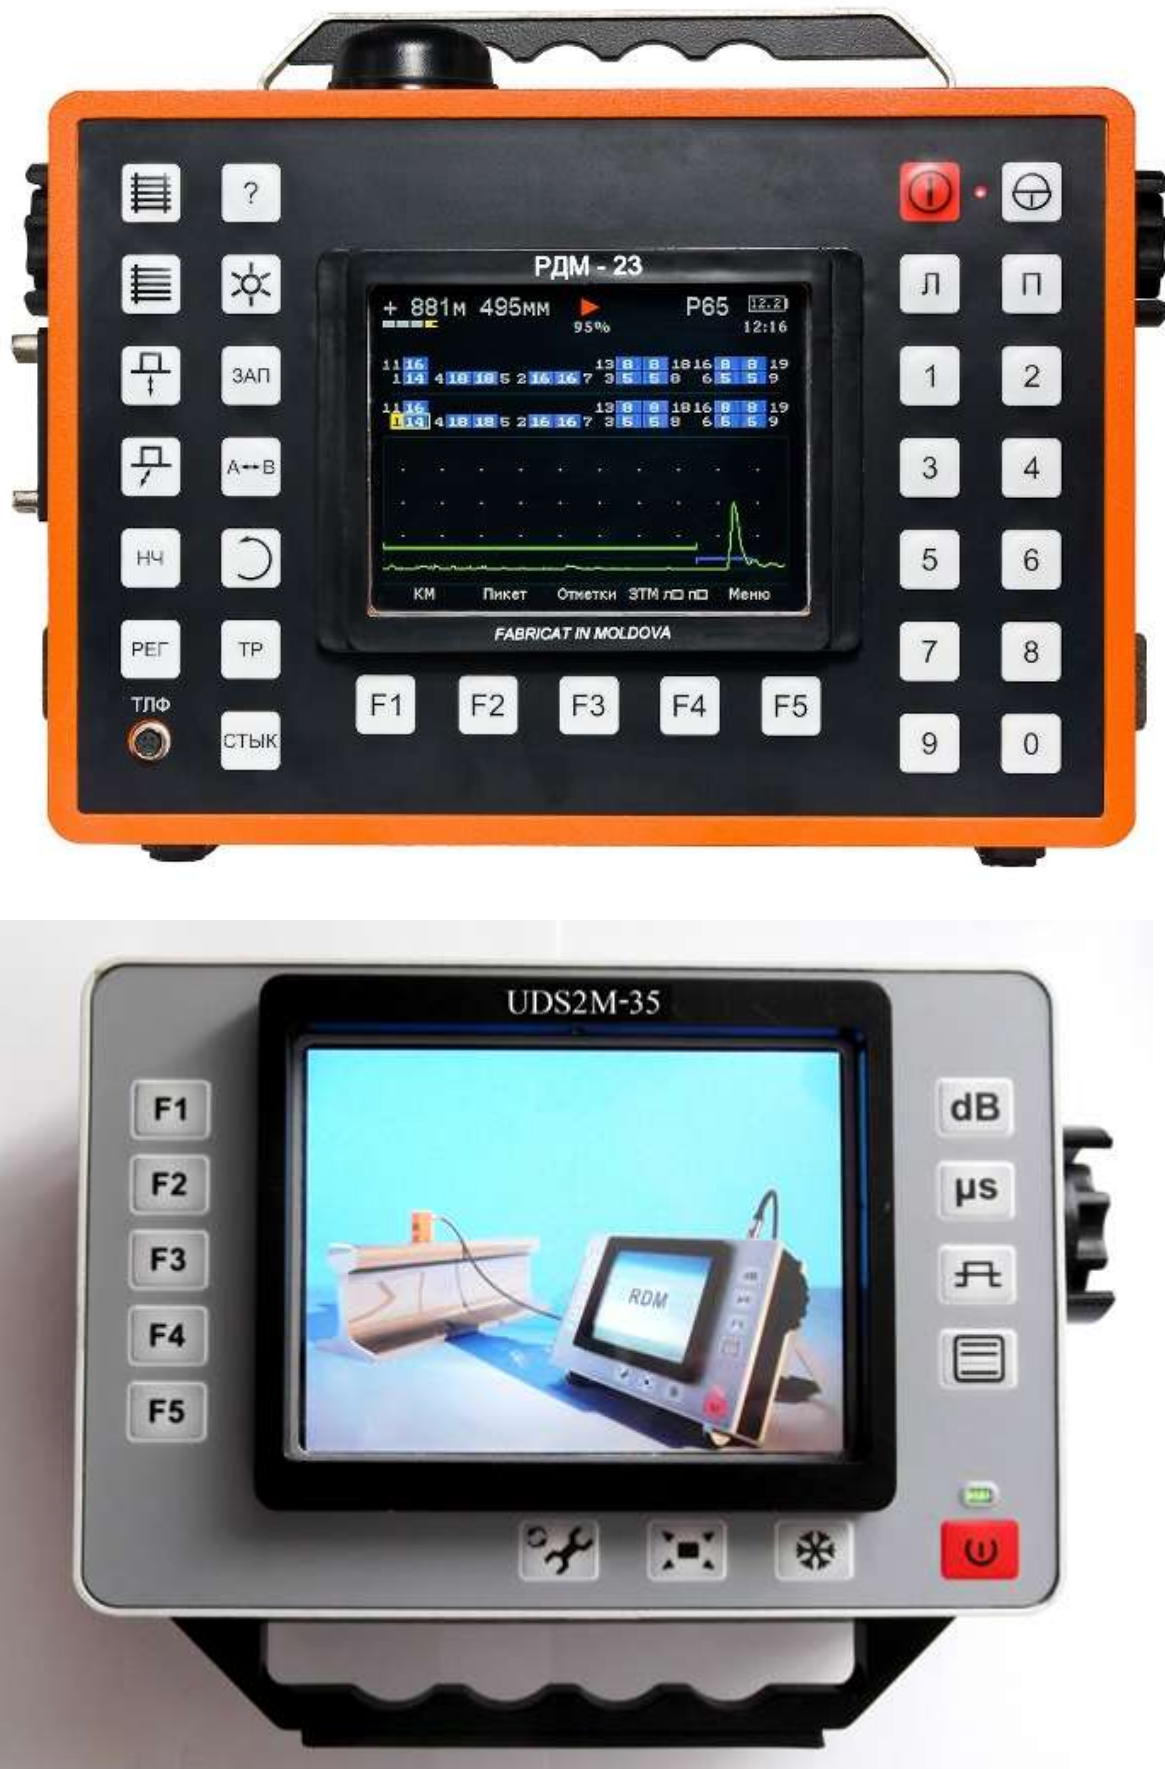
Рис. 3. Дефектоскопы РДМ-23 и УДС2М-35, реализующие представление зарегистрированных сигналов в виде 3D дефектограмм.

Решение указанных задач в полной мере обеспечивают современные рельсовые дефектоскопы типа РДМ-23, УДС2М-35 (НПП «РДМ», г. Кишинев, Молдова), реализующие представление зарегистрированных сигналов в виде 3D дефектограмм, получаемых в процессе сканирования дефектных рельсов ручными преобразователями. Эти дефектоскопы (рис.3) используются на Латвийской железной дороге при УЗК рельсов, сварных стыков и элементов стрелочных переводов.

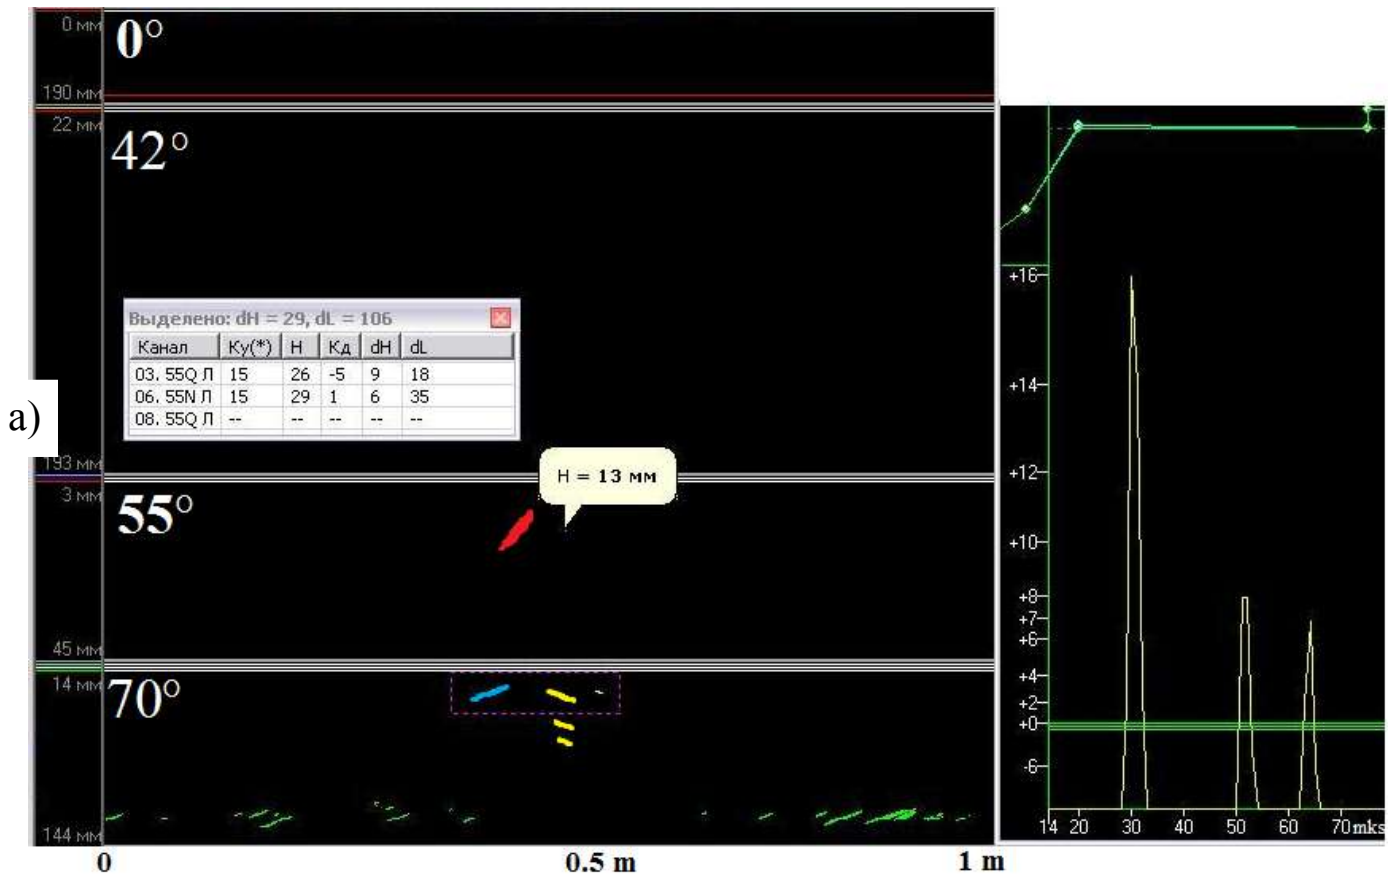
Амплитудная и „В” индикации дефекта головки рамного рельса по коду 21.2.

Рис. 4. Фрагмент рамного рельса, содержащий дефект головки по коду 21.2.

На рис.4.а приведены амплитудная и „В” индикации дефекта головки рамного рельса стрелочного перевода, полученные в процессе сплошного УЗК дефектоскопом РДМ 22 по каналам 55°, 70°. Здесь же (рис. 4.в) изображен фрагмент рамного рельса, содержащий этот дефект. На рис.5а представлена 3D дефектограмма этого дефекта, полученная с помощью дефектоскопа РДМ-23 по каналу 70°. Здесь же (рис. 5в) изображена поперечная трещина по коду 21.2 вскрытая в результате излома этого дефектного рельса. Местоположение трещины, ее размеры (dH=17mm, dL=24mm) и форма практически совпадают с данными 3D дефектограммы (dH=19mm, dL=21mm). Из представленных данных следует, что информативность 3D дефектограмм (рис. 5а) значительно выше, чем информативность амплитудной и „В” индикаций (рис. 4а).

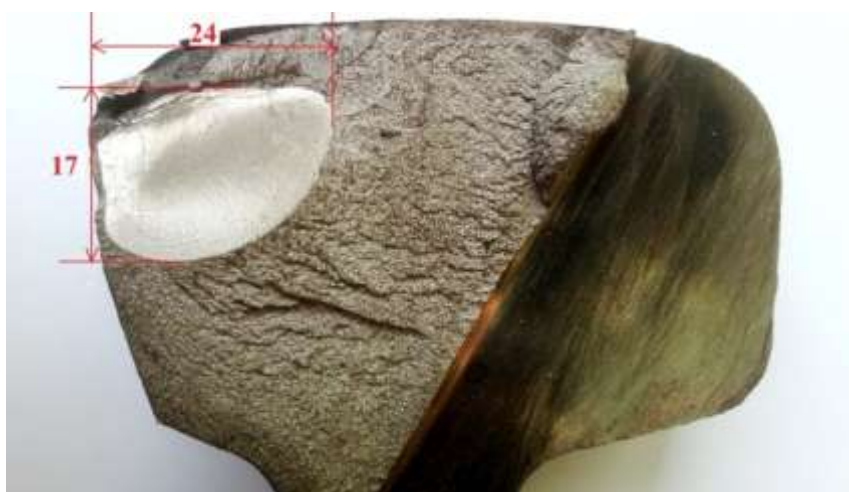
Рис. 5. Поперечная трещина по коду 21.2, вскрытая в результате излома дефектного рамного рельса

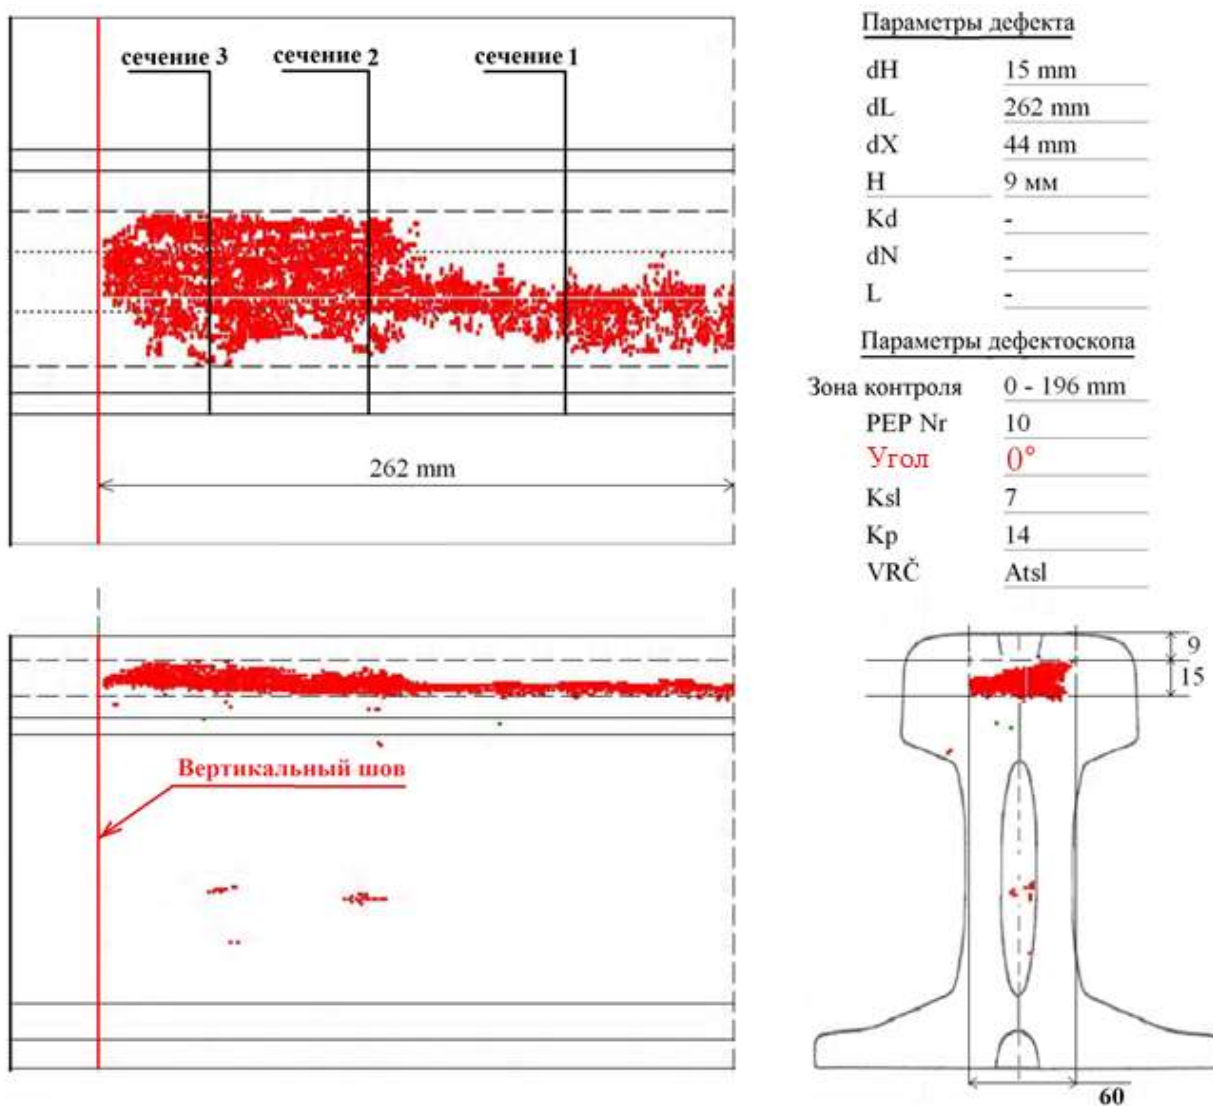
Рис. 10. 3D дефектограмма хвостовика крестовины стрелки, содержащего продольную трещину. Пропущенный тоннаж 200 млн. тонн.

сердечника крестовины стрелочного перевода могут содержать различные дефекты, которые очень наглядно изображаются на 3D дефектограммах (рис. 9, дефект сварки 95x13x7мм на глубине 24 мм). Рассматриваемый сердечник крестовины был уложен в путь. После пропуска 200 млн.т. в этом сердечнике развилась продольная трещина размером 262x44x15мм. 3D дефектограмма этого острого дефекта представлена на рис. 10. Данный образец вертикально распиливался в сечениях 1, 2, 3, отмеченных на рис.10.

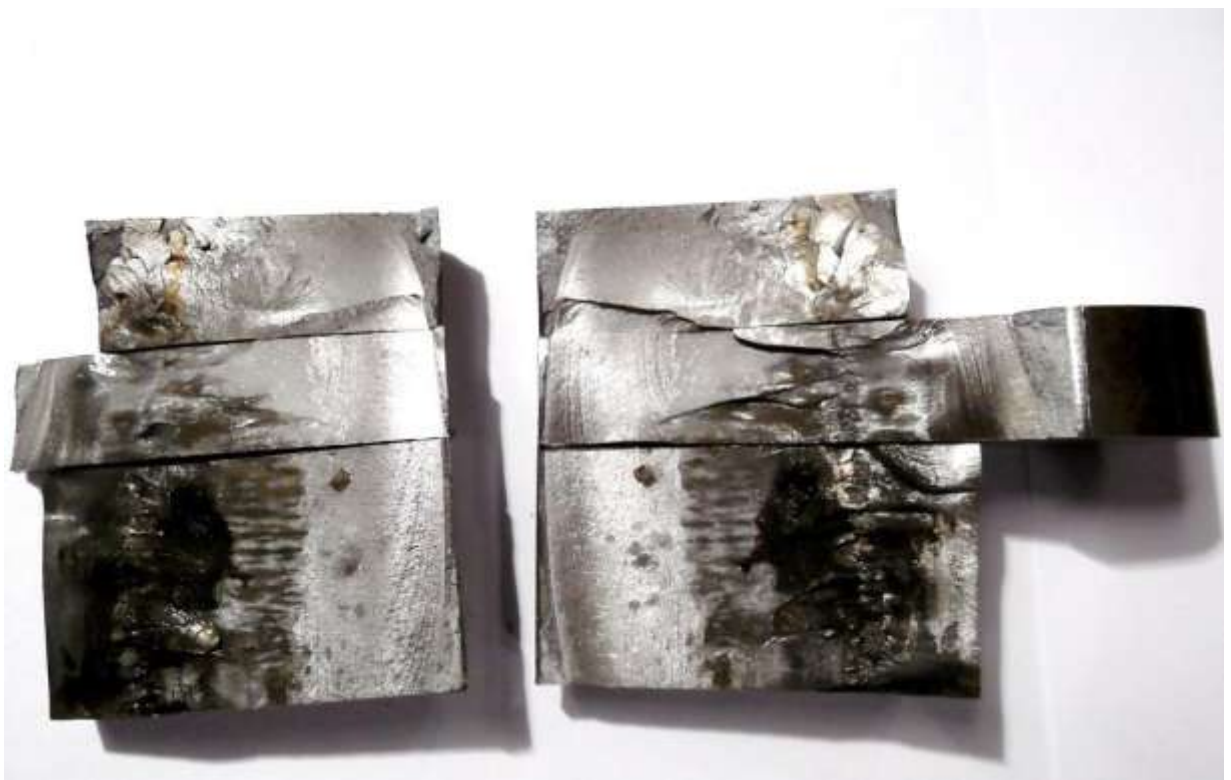
Рис. 13. Вскрытая продольная трещина хвостовика крестовины стрелки.
